**ASF** Auditoría Superior de la Federación  
CÁMARA DE DIPUTADOS

NOMBRE DE PROYECTO :  
REHABILITACIÓN DE ESPACIOS DEL EDIFICIO MORELOS  
CARPINTERÍA / PLANO DE LAMBRINES Y VENTANAS DE MADERA  
PLANTA BAJA

NOMBRE DE PROYECTO :  
REHABILITACIÓN DE ESPACIOS DEL EDIFICIO MORELOS  
ACABADOS / DETALLE DE TAPA Y FALSO LAMBRIN PARA OCULTAR INSTALACIONES

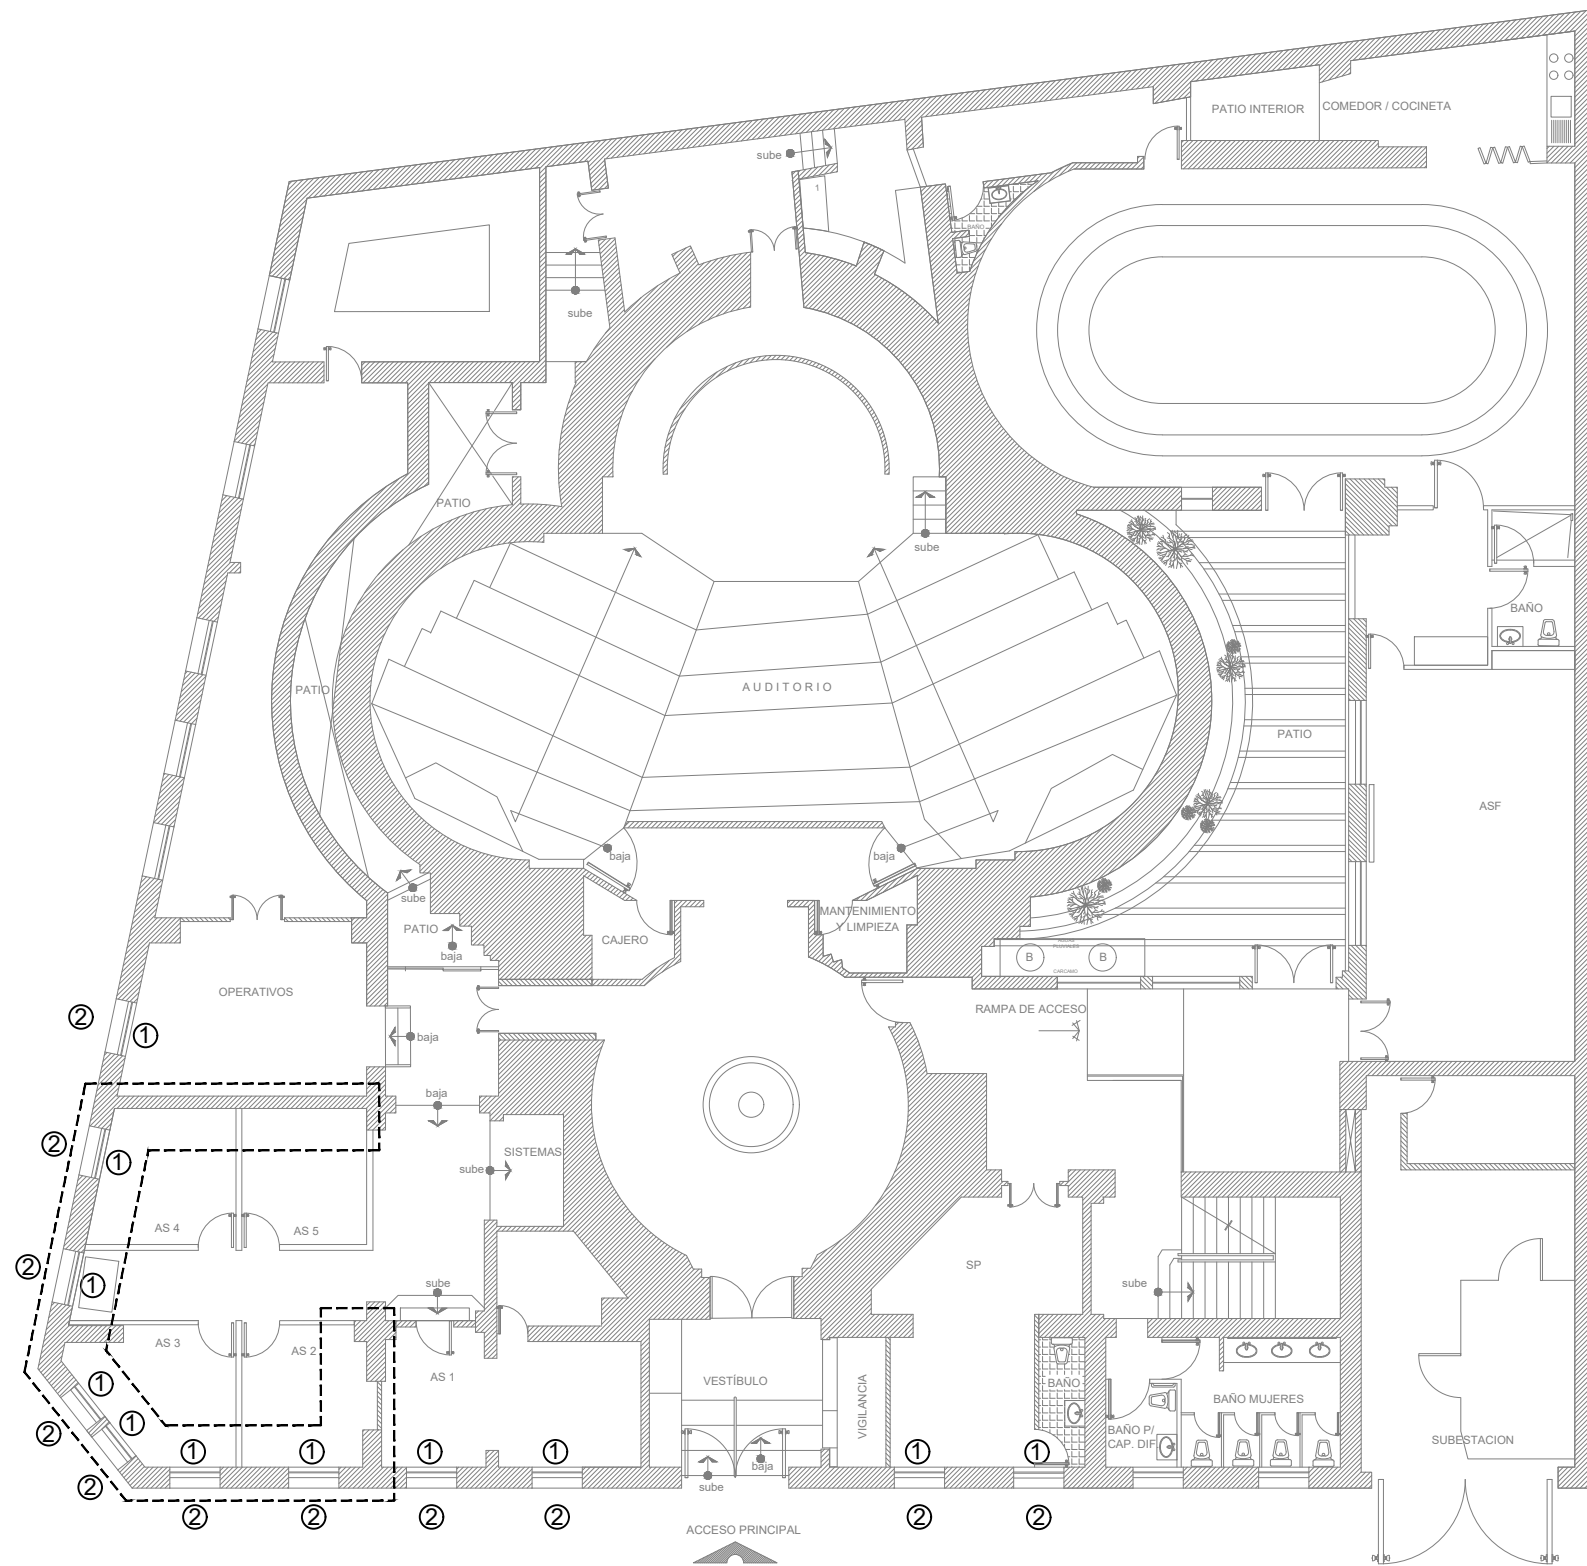
**PLANTA BAJA**

1. VENTANA DE MADERA ACABADO A DOS MANOS CON PINTURA DE ESMALTE COLOR BLANCO.
2. SELLO ESTRUCTURAL TRANSPARENTE EN TODO EL REBORDE DE LAS VENTANAS Y EL CRISTAL PROTECTOR.
