ASF Auditoría Superior de la Federación
CÁMARA DE DIPUTADOS

UBICACIÓN: AV. MORELOS NO. 82, COLONIA JUÁREZ, ALCALDÍA CUAUHTÉMOC, C.P. 06600

NOMBRE DE PROYECTO :
REHABILITACIÓN DE ESPACIOS DEL EDIFICIO MORELOS HERRERÍAS

ASF-MOR-PB-HER01

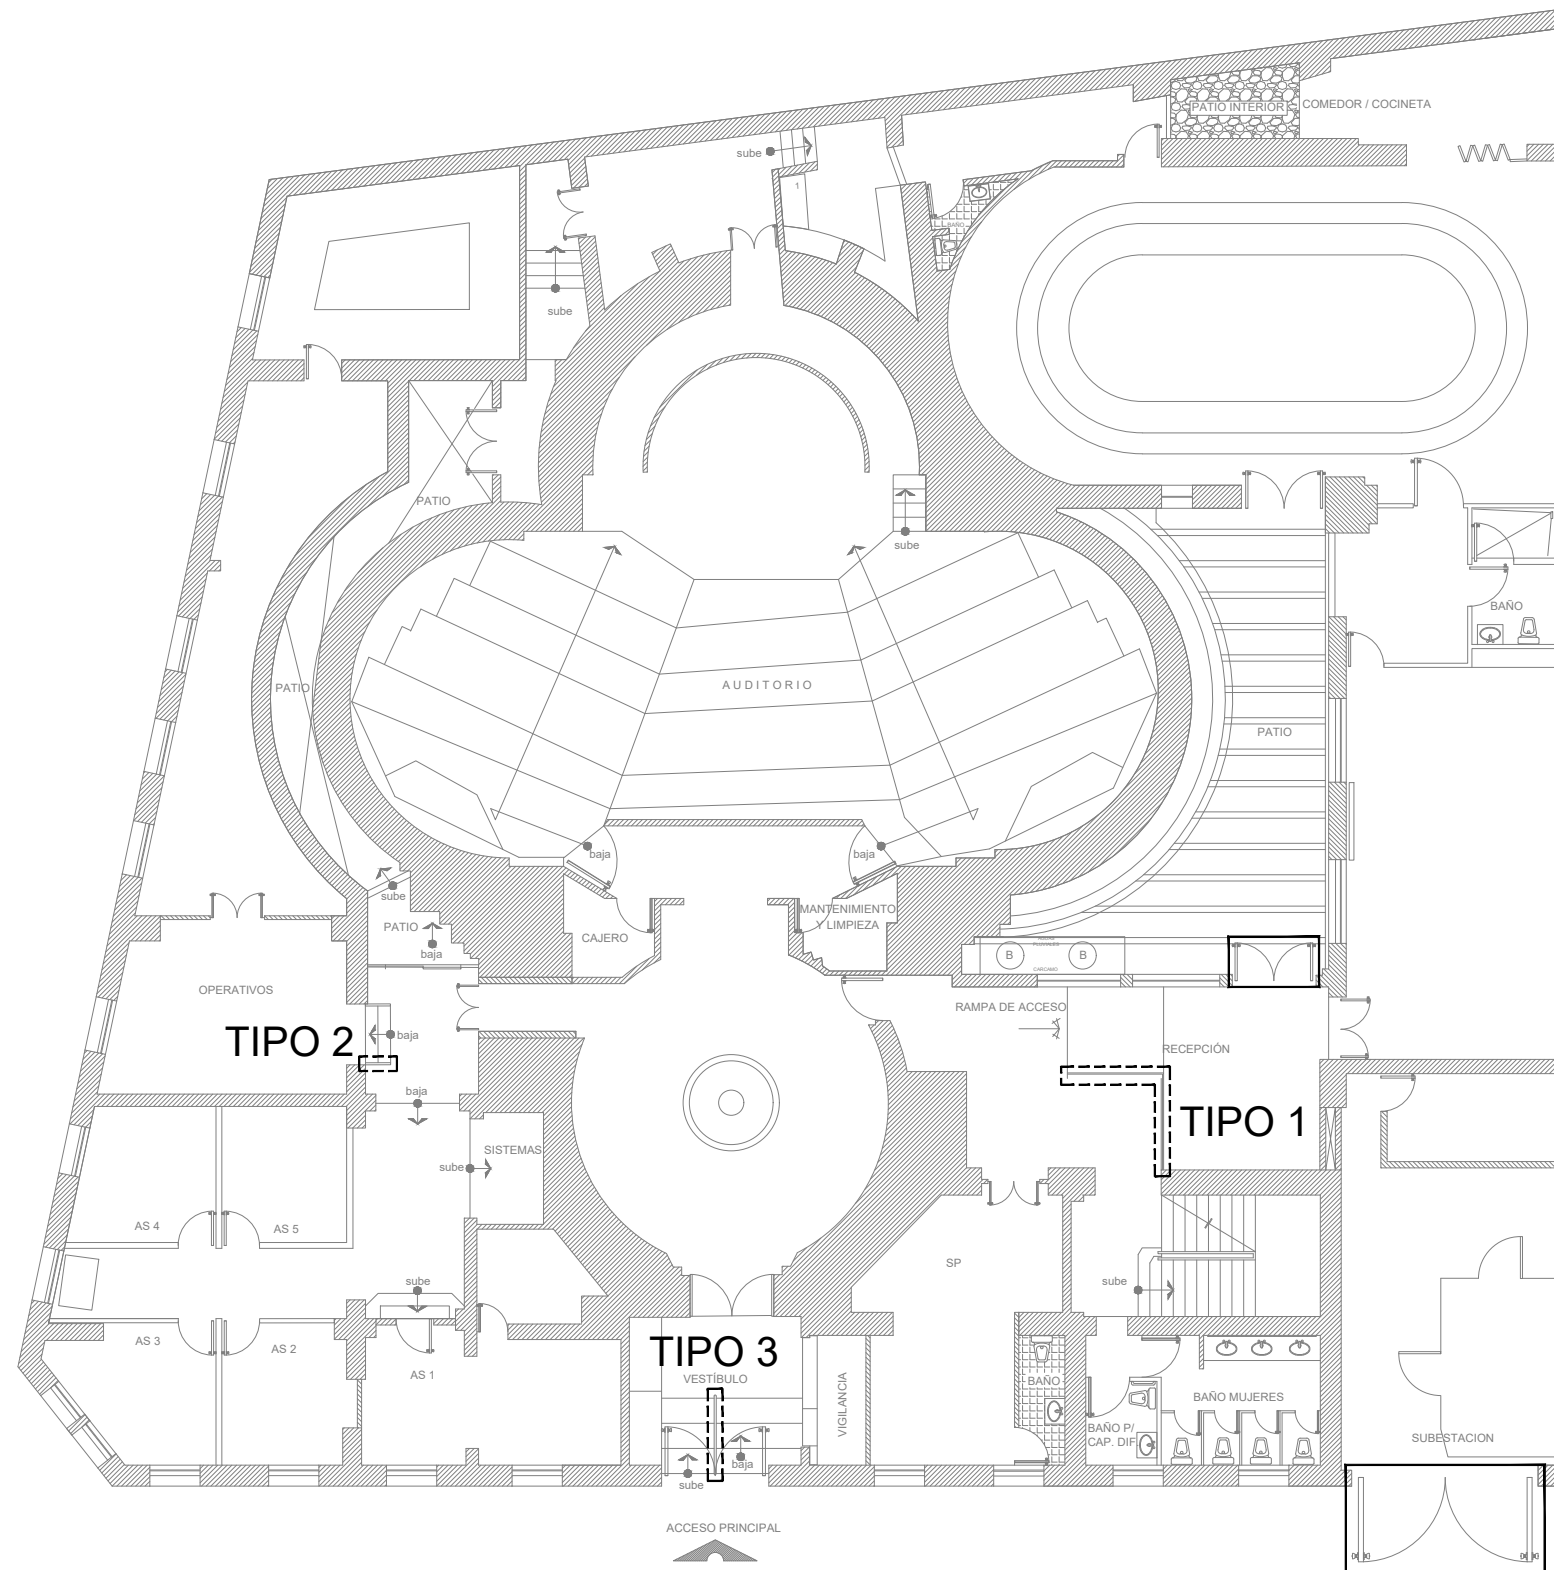
PLANTA BAJA

- Arreglo de puerta
- - - - Barandal de Herrería

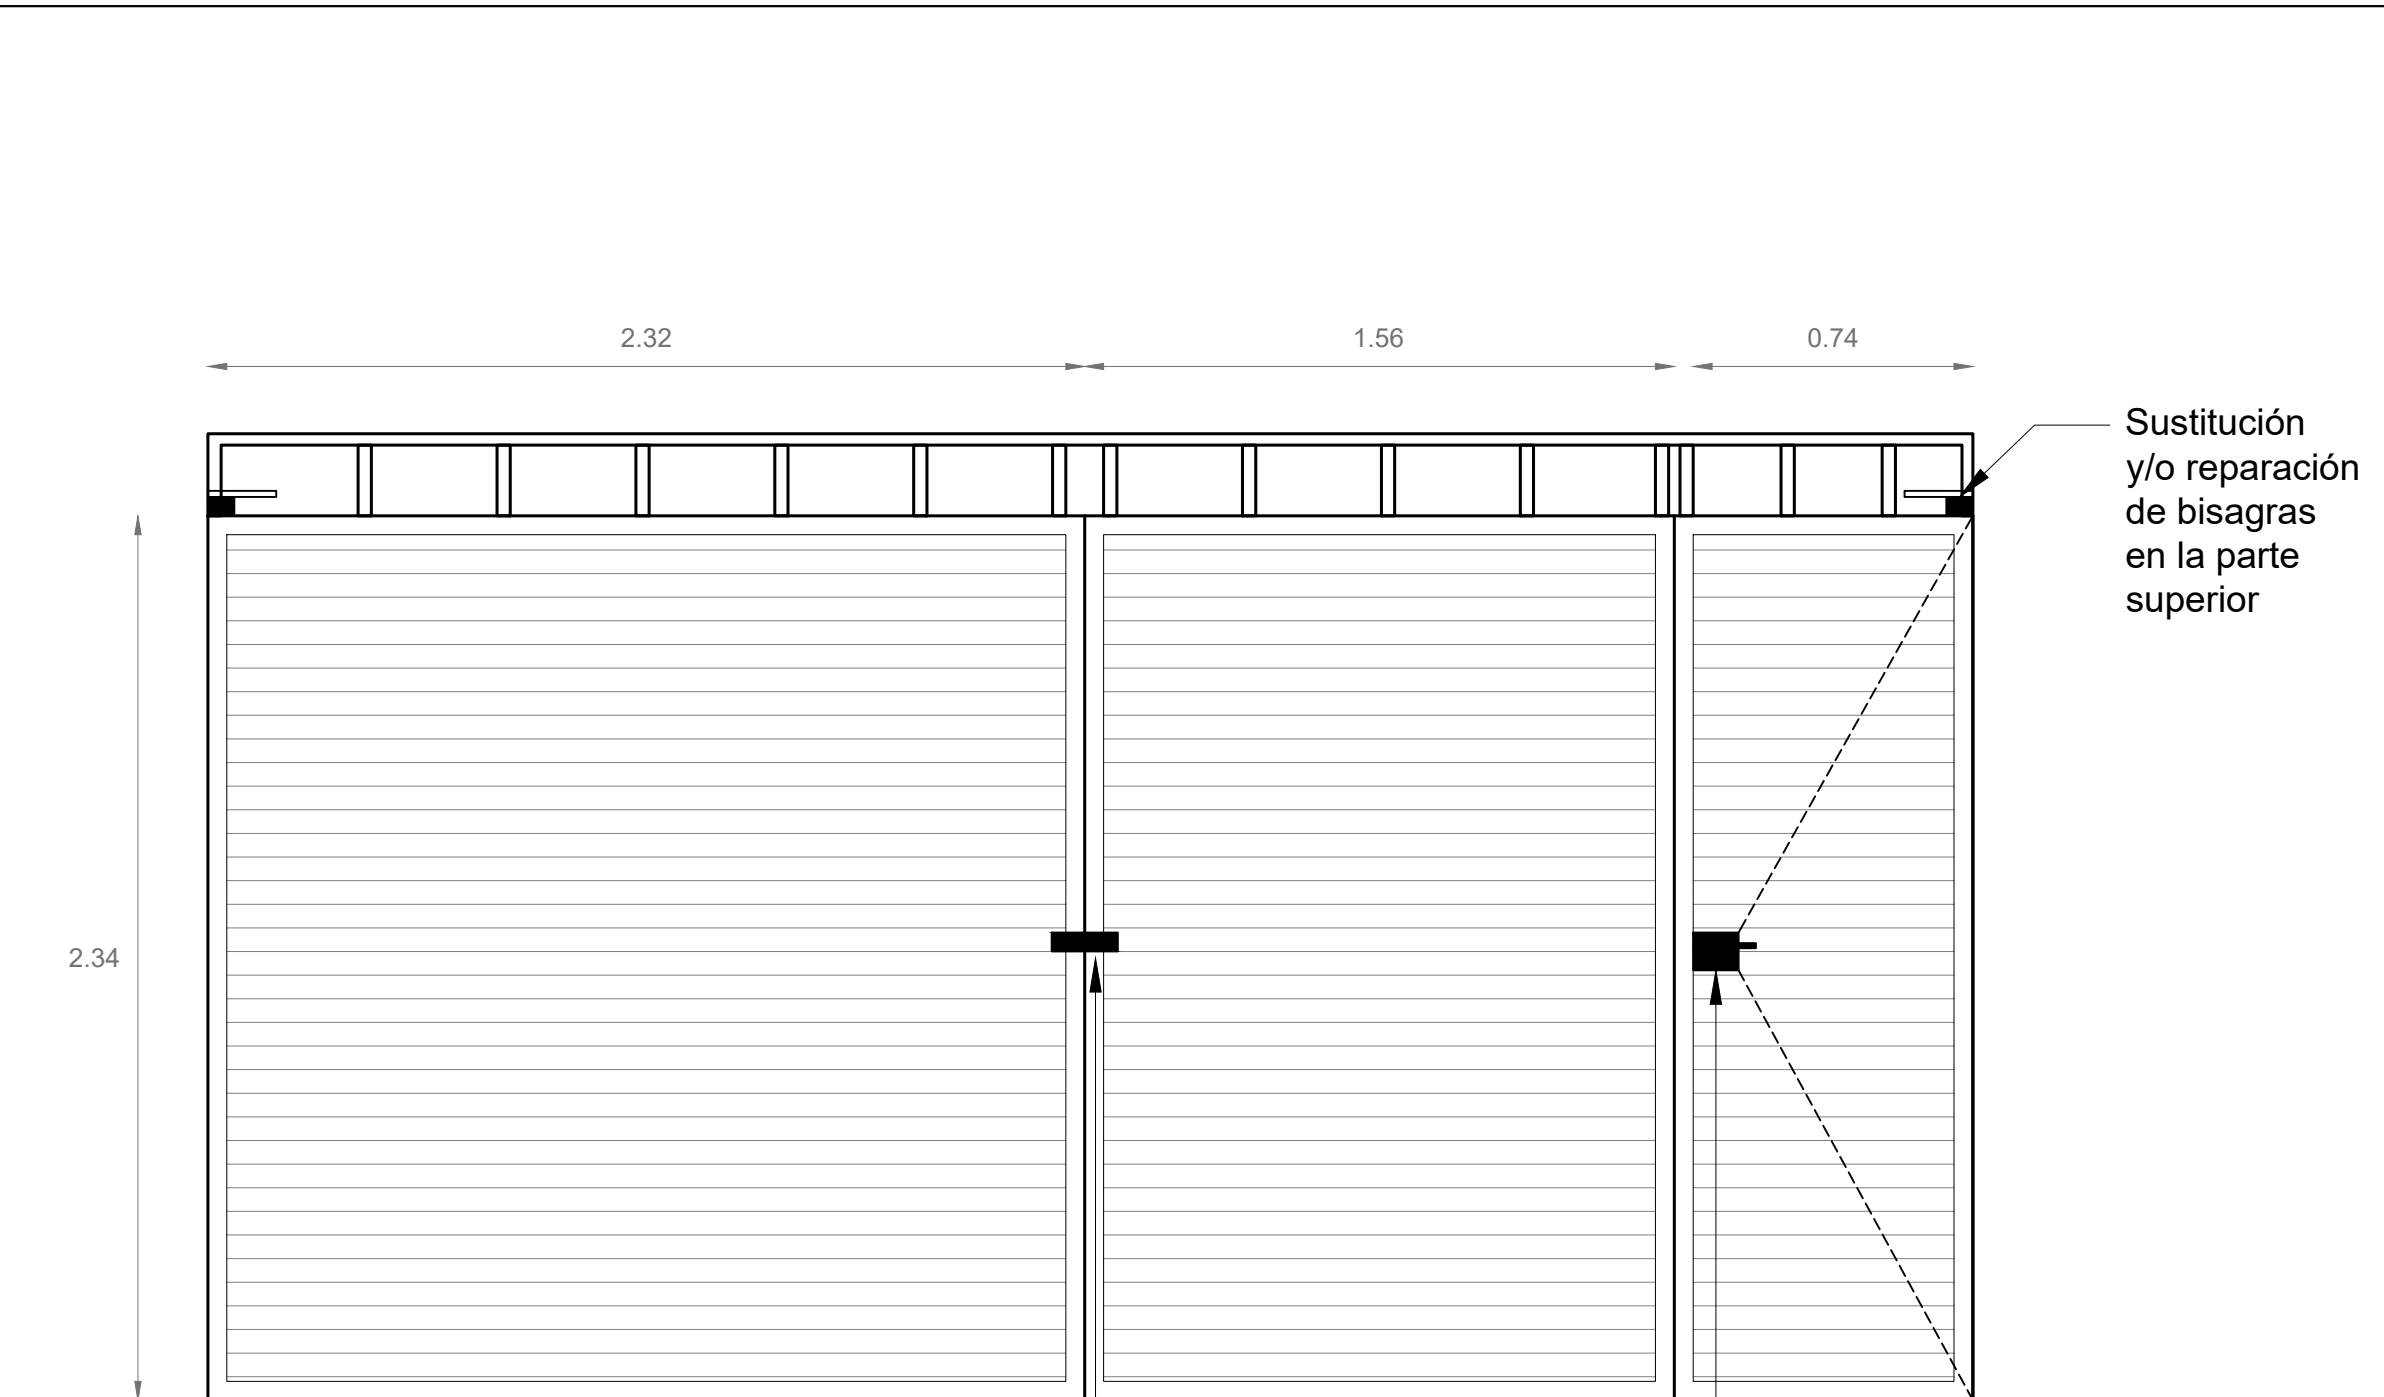
CLAVE DE PLANO :
ASF-MOR-PB-HER02

Nota: Se deberá considerar la apertura de la puerta / corte de cuadrado de 1/2" y el retiro de barra de emergencia y chapa.

NOMBRE DE PROYECTO :	FECHA ELABORACIÓN :
REHABILITACIÓN DE ESPACIOS DEL EDIFICIO MORELOS HERRERÍAS PUERTA DE ACCESO A CUARTO DE MAQUINAS	AGOSTO 2020
	ESCALA :
	SIN / ESCALA
	ACOTACIONES :
	MTS

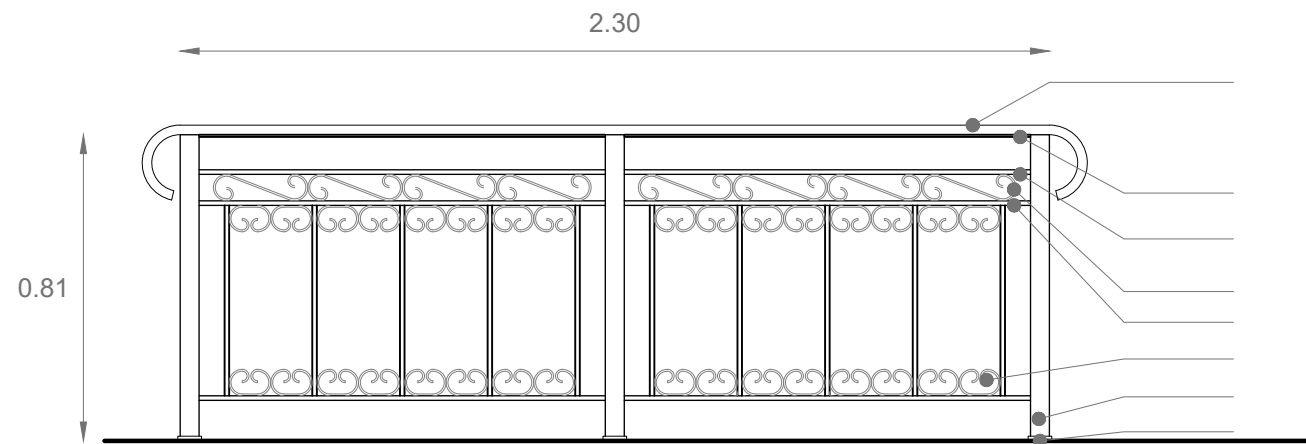
BARANDAL TIPO 1

Pasamanos de madera de roble con 3 manos de barniz uretano de Sayer Lack
 Solera de $\frac{1}{4}$ " x 2"
 Cuadrado $1\frac{1}{2}$ "
 Figura f-08 (250 x 70)
 Cuadrado $1\frac{1}{2}$ "
 Caramelo de $1\frac{1}{2}$ "
 Poste PTR 2" x 2"
 Placa de desplante 3" x 3" con taquete arpon 4" x $3\frac{1}{8}$ "

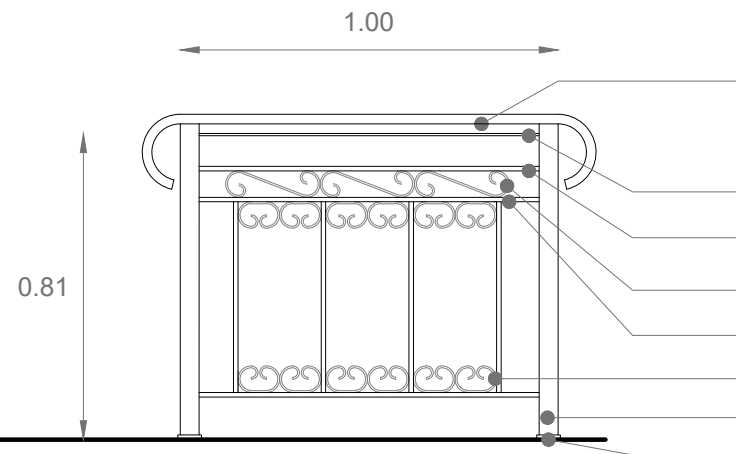
BARANDAL TIPO 2

Pasamanos de madera de roble con 3 manos de barniz uretano de Sayer Lack
 Solera de $\frac{1}{4}$ " x 2"
 Cuadrado $1\frac{1}{2}$ "
 Figura f-08 (250 x 70)
 Cuadrado $1\frac{1}{2}$ "
 Caramelo de $1\frac{1}{2}$ "
 Poste PTR 2" x 2"
 Placa de desplante 3" x 3" con taquete arpon 4" x $3\frac{1}{8}$ "

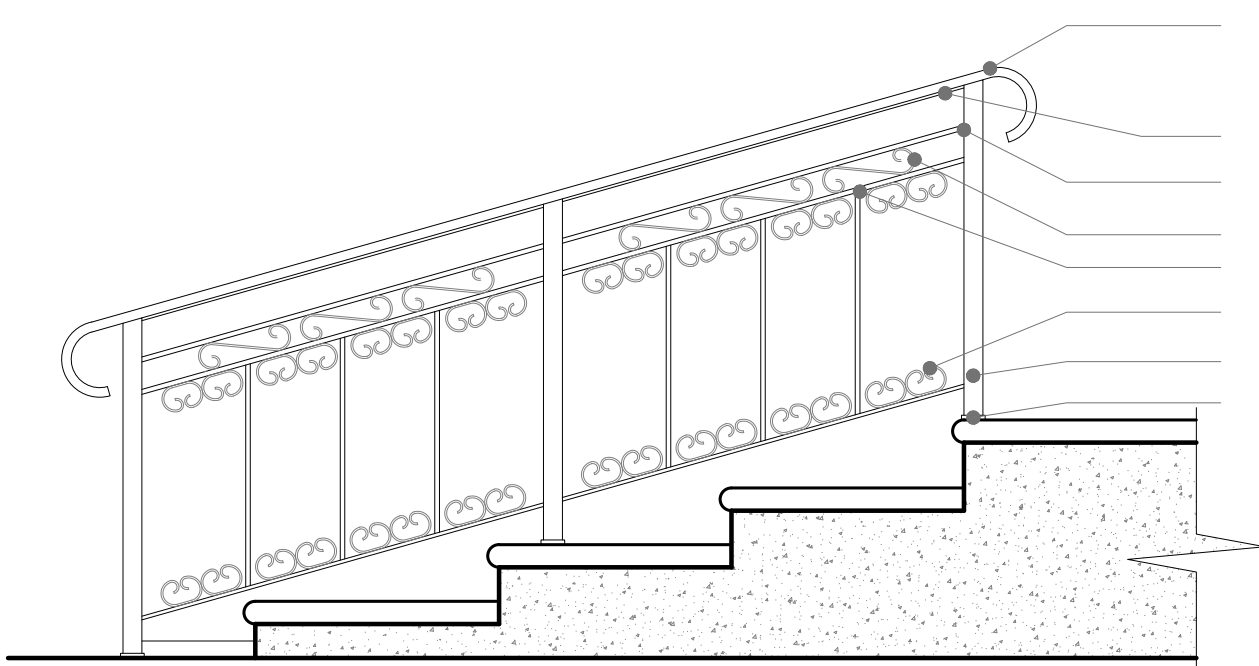
BARANDAL TIPO 3

Pasamanos de madera de roble con 3 manos de barniz uretano de Sayer Lack
 Solera de $\frac{1}{4}$ " x 2"
 Cuadrado $1\frac{1}{2}$ "
 Figura f-08 (250 x 70)
 Cuadrado $1\frac{1}{2}$ "
 Caramelo de $1\frac{1}{2}$ "
 Poste PTR 2" x 2"
 Placa de desplante 3" x 3" con taquete arpon 4" x $3\frac{1}{8}$ "
