**Municipio de Tamazunchale, San Luis Potosí**

**Fondo de Aportaciones para la Infraestructura Social Municipal y de las Demarcaciones Territoriales del Distrito Federal**

Auditoría De Cumplimiento: 2023-D-24037-19-1802-2024

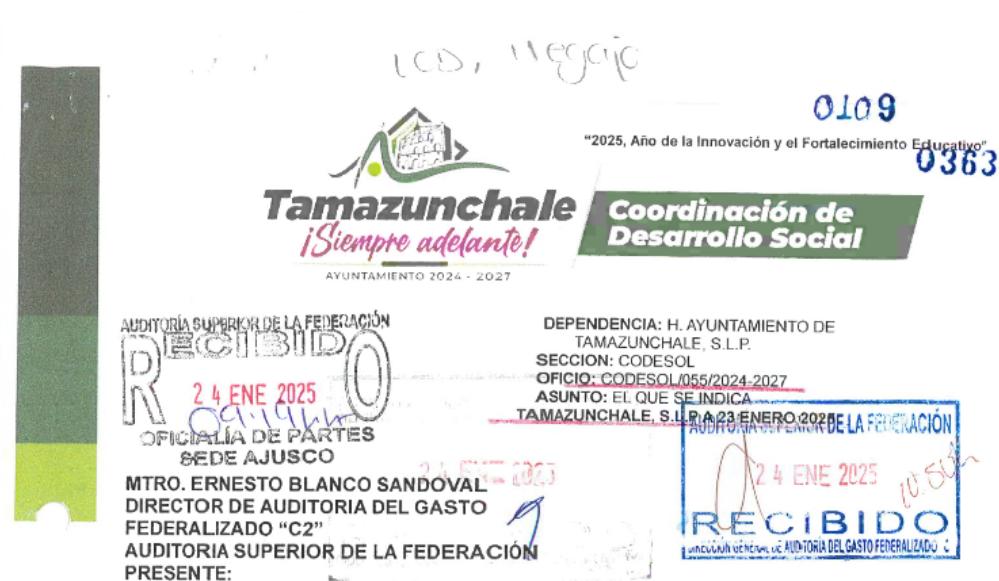
Por medio del presente me dirijo a Usted; en cumplimiento al oficio Número de Oficio DAGF" C2" /123/2024 Observaciones Preliminares (CON OBSERVACIONES), Número de auditoría 1802 de la cuenta Pública del 2023; emitido por la Auditoría Superior de la Federación, del proceso de las obras del Ejercicio 2023, con la información de los anexos de la Cedula de Observaciones.

Dando el seguimiento correspondiente de las observaciones de las obras de las Localidades de Tenextipa, Barrio Progreso y Guaxcuaco, que se encuentran dentro de la cedula de observaciones Número 12, con Procedimiento Núm. 5.2.1, se da una descripción de las obras en cada una de sus etapas del proceso de cada una de ellas para poder darles seguimientos y operen para beneficio de las Localidades.

En atención a los hallazgos determinados, la entidad fiscalizada remitió el oficio número CODESOL/055/2024-2027, de fecha 23 de enero de 2025, mediante el cual se presentó información adicional con el propósito de atender lo observado; no obstante, derivado del análisis efectuado por la Unidad Auditora a la información y documentación proporcionada por el ente fiscalizado, se advierte que ésta no reúne las características necesarias de suficiencia, competencia y pertinencia que aclaren o justifiquen en su totalidad lo observado, por lo cual los resultados números 12 y 13 se consideran como atendidos parcialmente.

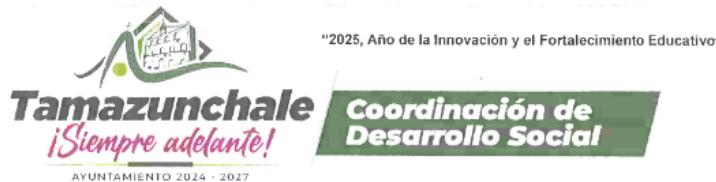
El proyecto original de la obra de la Localidad de Tenextipa consta de un Primer Módulo donde se recibe los residuos directos de la línea del colector principal de Drenaje (Pretratamiento), posteriormente pasa al segundo Módulo (Fosa Séptica) la cual se encarga de separar los residuos (natas, líquidos y lodos), y finalmente lleva un pozo de infiltración, que es el que se encarga de la oxidación de la materia orgánica por la actividad de las bacterias aerobias. Éstas proliferan en las capas superiores del suelo y en los lechos de arena o piedra, a través de cuyos poros pasa de modo natural el oxígeno del aire. La capacidad de infiltración del terreno es el parámetro clave para dimensionar este tipo de sistemas de tratamiento. El agua a tratar se distribuye subterráneamente, a través de un pozo de infiltración de diámetro de 4.0 metros y profundidad de 4.0 metros.

En estas tres unidades se contempla el proyecto original de la Planta Tratadora de Aguas Residuales.

Para poder atender a la localidad en su obra que solicitaban dado a la prioridad y necesidad de la misma se determinó en acuerdo con la localidad que se proyectaría la obra en tres etapas, determinándose que la primera etapa se llevaría en el ejercicio 2022, y la segunda etapa en el 2023, para culminar en su tercera etapa, se realizará en el ejercicio 2024, así dar por concluida el proyecto de la obra: Construcción de Planta Tratamientos de Aguas Residuales en la Localidad de Tenextipa, Municipio de Tamazunchale, S.L.P.
